**Havarikommissionen
for Civil Luftfart og Jernbane**

Brand i arbejdskøretøj i
Storbæltstunnelen 5. juni 2006

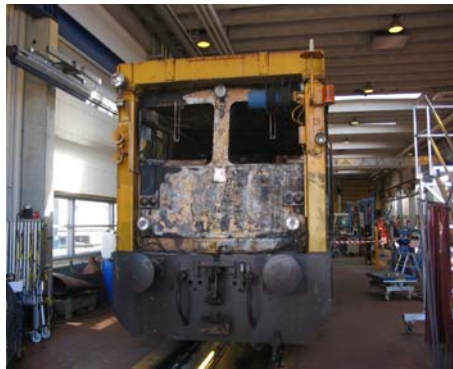
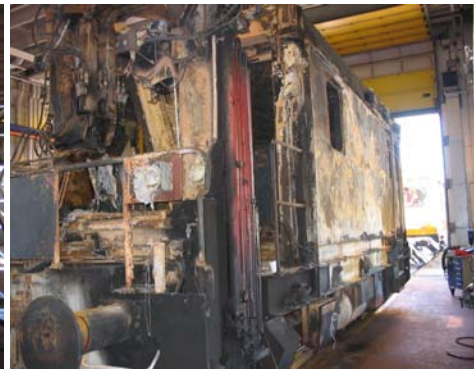
Foto 1

Størstedelen af motortrolje trolje 403 var udbrændt (se foto 1-2). Det var tydeligt, at den største varmepåvirkning havde været inde i selv førerrummet. Dette begrundes ud fra at der var ubeskadiget maling, lygteglas og slanger udvendig. Dog var der markant forskel på brandpåvirkningen af bagende og forenden på køretøjet. Denne forskel må tillægges vindforholdene i tunnelen som følge af ventilationen.

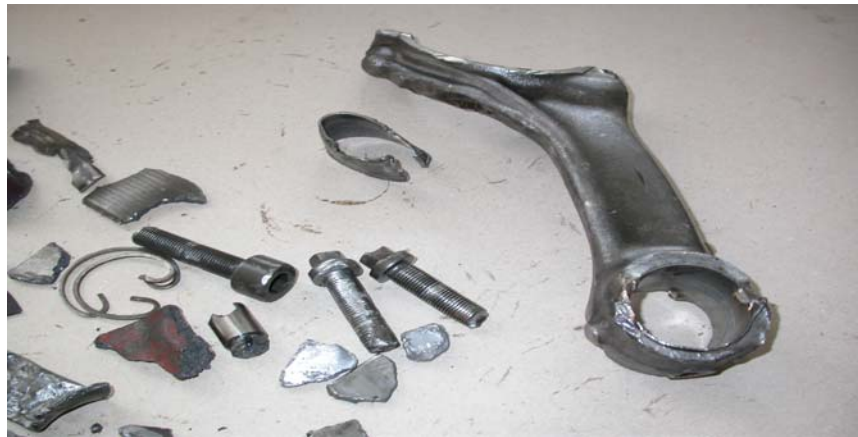
Foto 3

Ved besigtigelse af undervognen på trolje 403 kunne det konstateres, at der var hul i motorblokken og at der manglede 2 plejlstænger samt en del andre motordele. Det var tydeligt, at brudene i motorblokken var forårsaget af en overbelastning i motoren (motorhavari) og ikke var opstået som følge af en varmepåvirkning udefra.

Størstedelen af de manglende motordele blev efterfølgende fundet i sporet på en strækning over ca. 800 m med start fra km 114,6 indtil trolje 403s slutposition ved km 115,6. Dette underbygger, at der, før branden opstod, var sket et motorhavari ca. 800 m før standsning af trolje 403, og at branden menes opstået som følge af motorhavariet.

En systematisk gennemgang af de opsamlede motordele har vist, at delene har forladt motoren, mens den havde omdrejninger. Dette underbygges af det faktum, at alle væsentlige motordele var tydeligt deformerede som følge af motorhavariet og ikke som følge af, at de havde ramt skærver eller skinner. Det bekræftedes yderligere af, at boltene fra plejlstængerne var knækket som følge af en pludselig overbelastning og dermed et motorhavari (se foto 3).

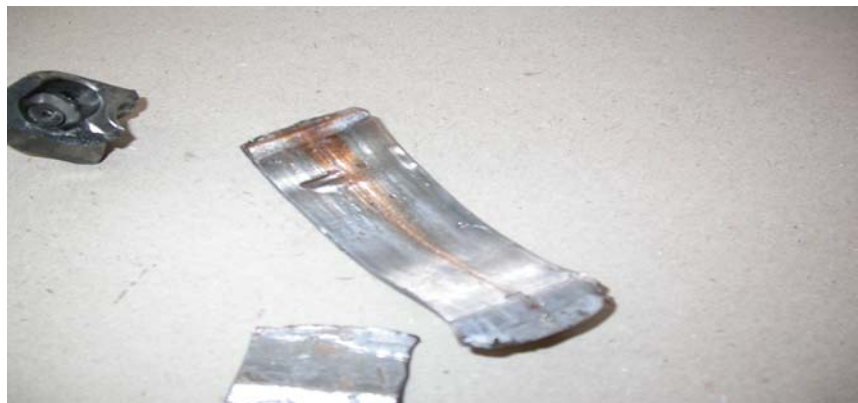
Foto 4

Ingen af de fundne lejeskaller (se foto 4) viste tegn på overophedning eller rivninger, hvilket indikere, at der indtil motorhavariet opstod, var oliesmøring og at manglende smøring ikke har været årsag til motorhavariet. De opsamlede motordele blev fundet på strækningen inden punktet, hvor trolje 403 holdt stille, og havde ikke tegn på brandpåvirkning, hvilket indikerer, at de havde forladt motoren, inden trolje 403 reelt brød i brand.

Ved inspektion af motordele i trolje 403 kunne det ses, at de to stempelpinde var revet ud af bunden af stemplerne, hvorefter plejlstængerne efterfølgende kunne køre frit rundt inde i motoren. Dette indikerede, at stemplerne har sat sig fast på grund af overbelastningen, og de mange slagmærker i bunden af stempler og indvendig i motorblokken indikerer, at motoren blev slået i stykker indefra.
