**Havarikommissionen
for Civil Luftfart og Jernbane**

Brand i arbejdskøretøj i
Storbæltstunnelen 5. juni 2006

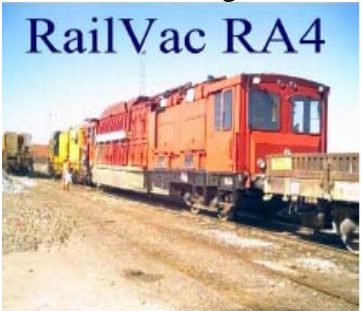
Beskrivelse	Litra	Data
<p>Svensk skærvesuger</p>

Trolje 403 udbændte, og første køretøj op til det udbændte arbejdskøretøj, en svensk ”skærvesuger”, fik brandskadede front og førerrum.
